Säkerhetsutredningar av bränder

Fallstudie av en brand i en villa

Arbetsrapport
Oktober 2013

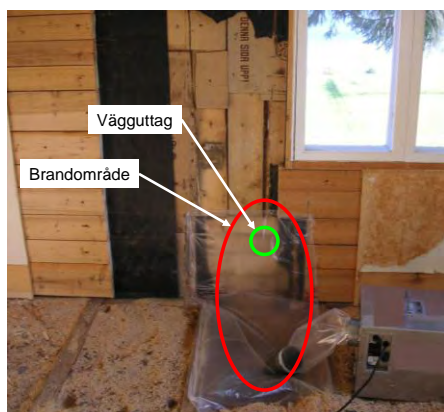
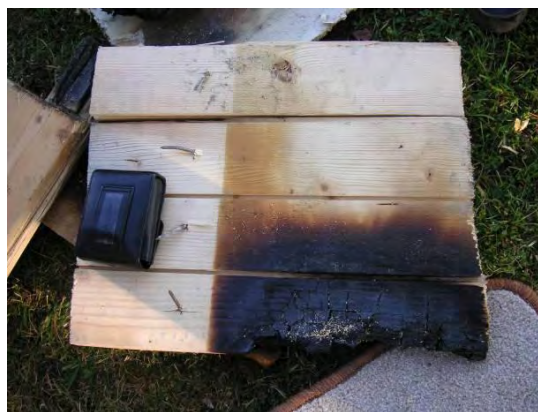
Branden har förmodligen pågått som en glödbland under många timmar inne i väggen och i bjälklaget. Brandskadorna är helt koncentrerade till en infälld elkabel och ett infällt vägguttag och områden kring dessa. Bitvis är det kraftiga kolningsskador på grova bjälkar och brädor, se figur 1 och figur 2. Den skarpa lukt som hyresgästen vaknade av under natten var troligtvis brandgaser. Hon förstod inte då att det var en brand som pågick utan trodde att lukten kom från målarfärgen.

Figur 1: Den vänstra bilden visar sovrummet och platsen för branden. Den högra bilden visar golvbrädorna sedda underifrån.

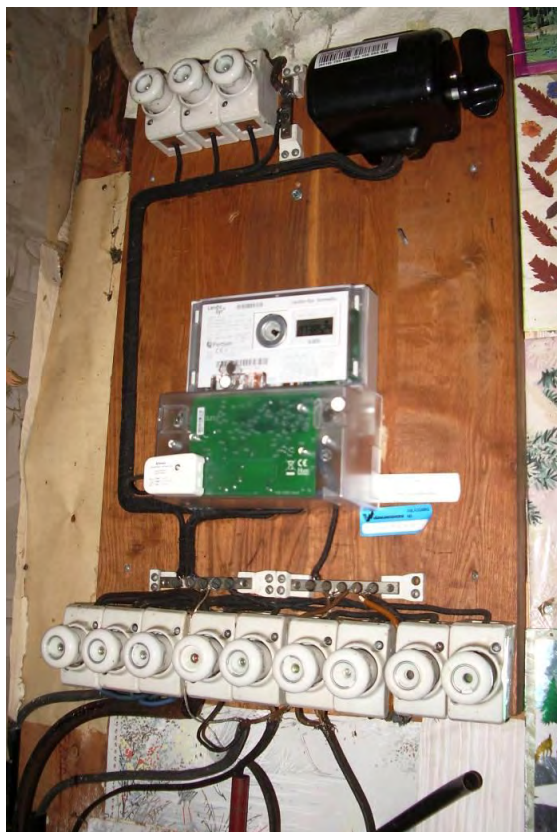
medfört viss förnyelse av elsystemet. Byggnaden har inkommande luftledning. Mätare och huvudcentral är placerade på en sidovind. Omkring ett halvår innan branden byttes elmätaren ut till en digital mätare med fjärravläsning. I övrigt förefaller huvudcentralen vara oförändrad sedan 1947, se figur 4.

Figur 4: Huvudcentral med elmätare.

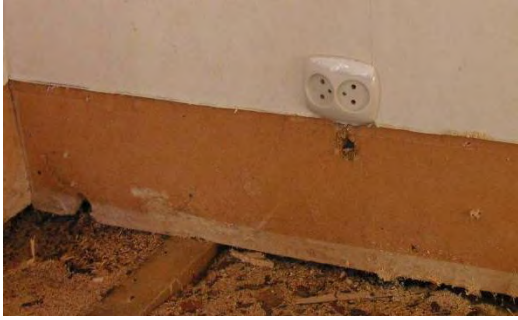
Det branddrabbade vägguttaget (figur 5) var ojordat och matades av en blymantlad kabel från huvudcentralen via källaren. I källaren matade kabeln en fast installerad takarmatur och gick sedan in i ett så kallat pansarrör som var inbyggt i bjälklaget och sovrummets yttervägg. Apparatdosa till vägguttaget bestod av plåt. Kabeln hade lindad isolering kring ledarna och den var avsäkrad med en 10 A porslins säkring. Kabelns blyskärm var inte jordad, vilket den borde ha varit. Enligt uppgifter från elektrikern hade säkringen för den branddrabbade kabeln inte löst ut utan var hel efter branden. Jordfelsbrytare fanns inte i anläggningen.

Figur 5: Bilden visar ett likadant vägguttag på motsatt vägg i sovrummet.

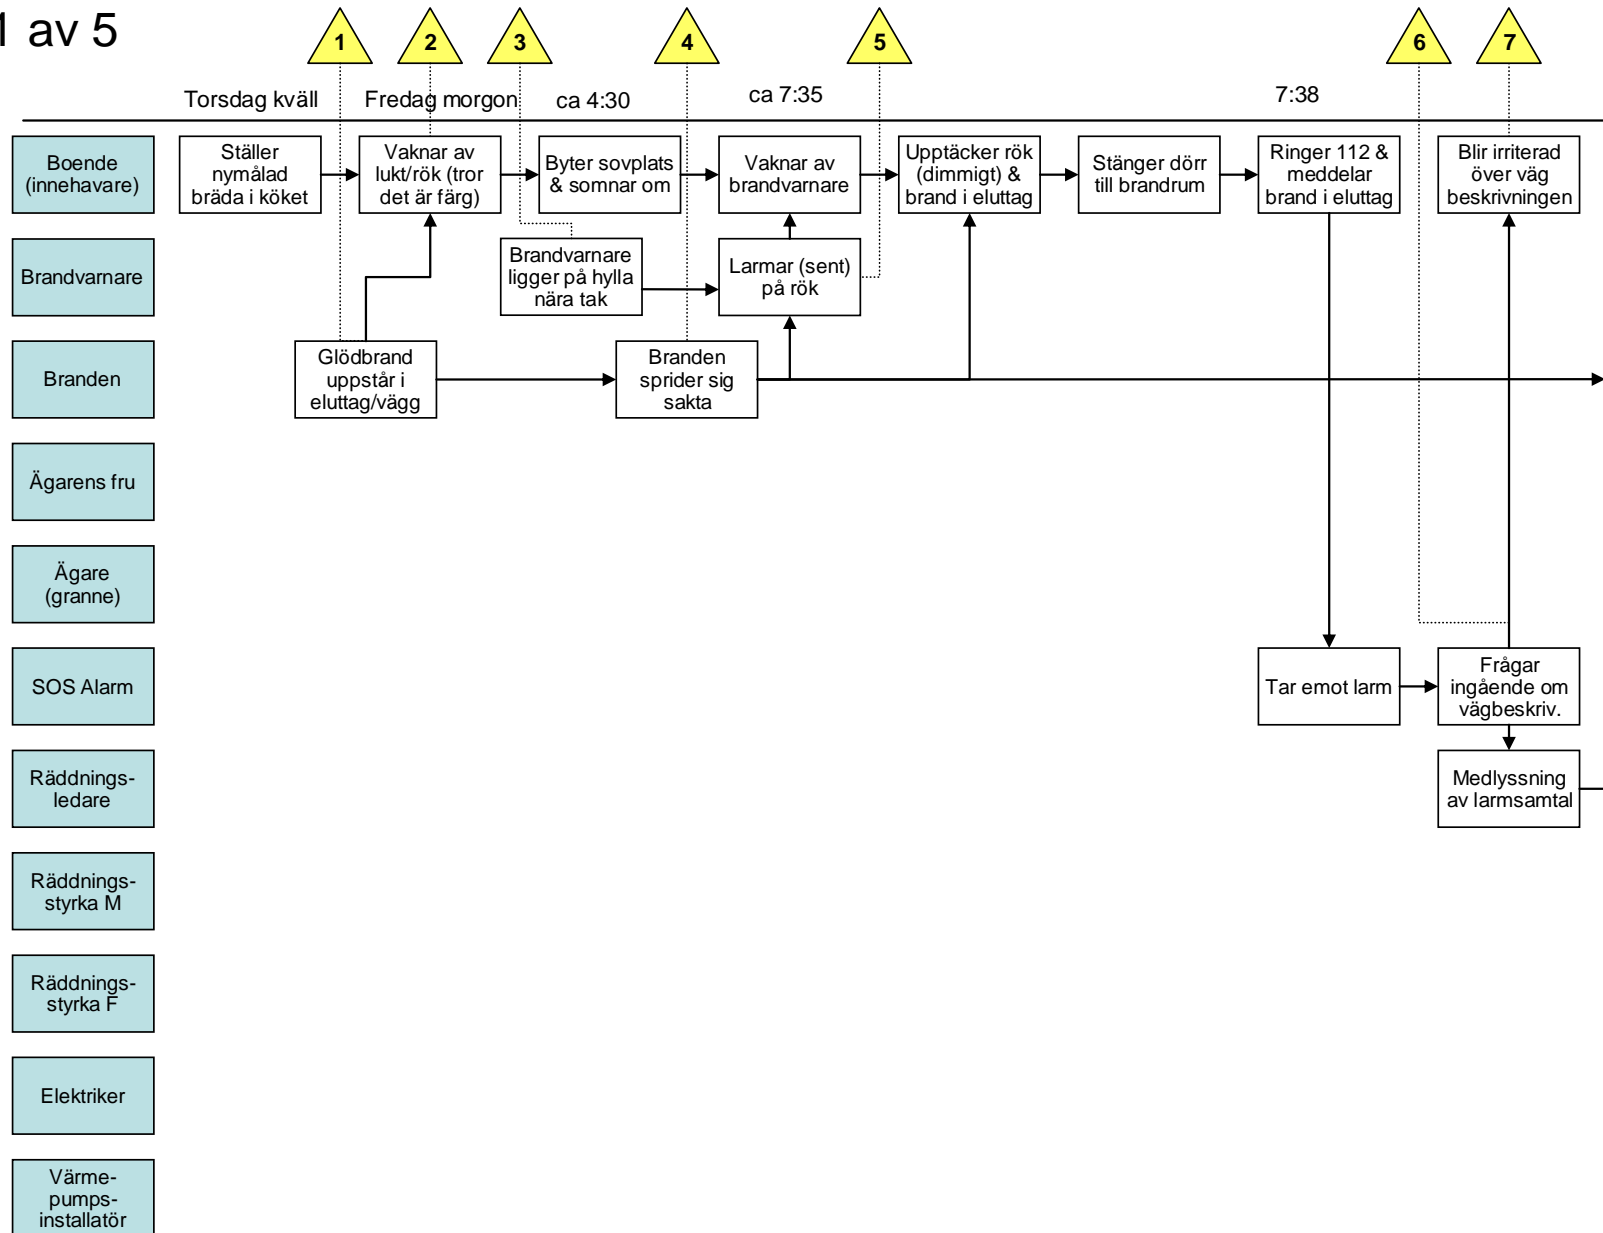
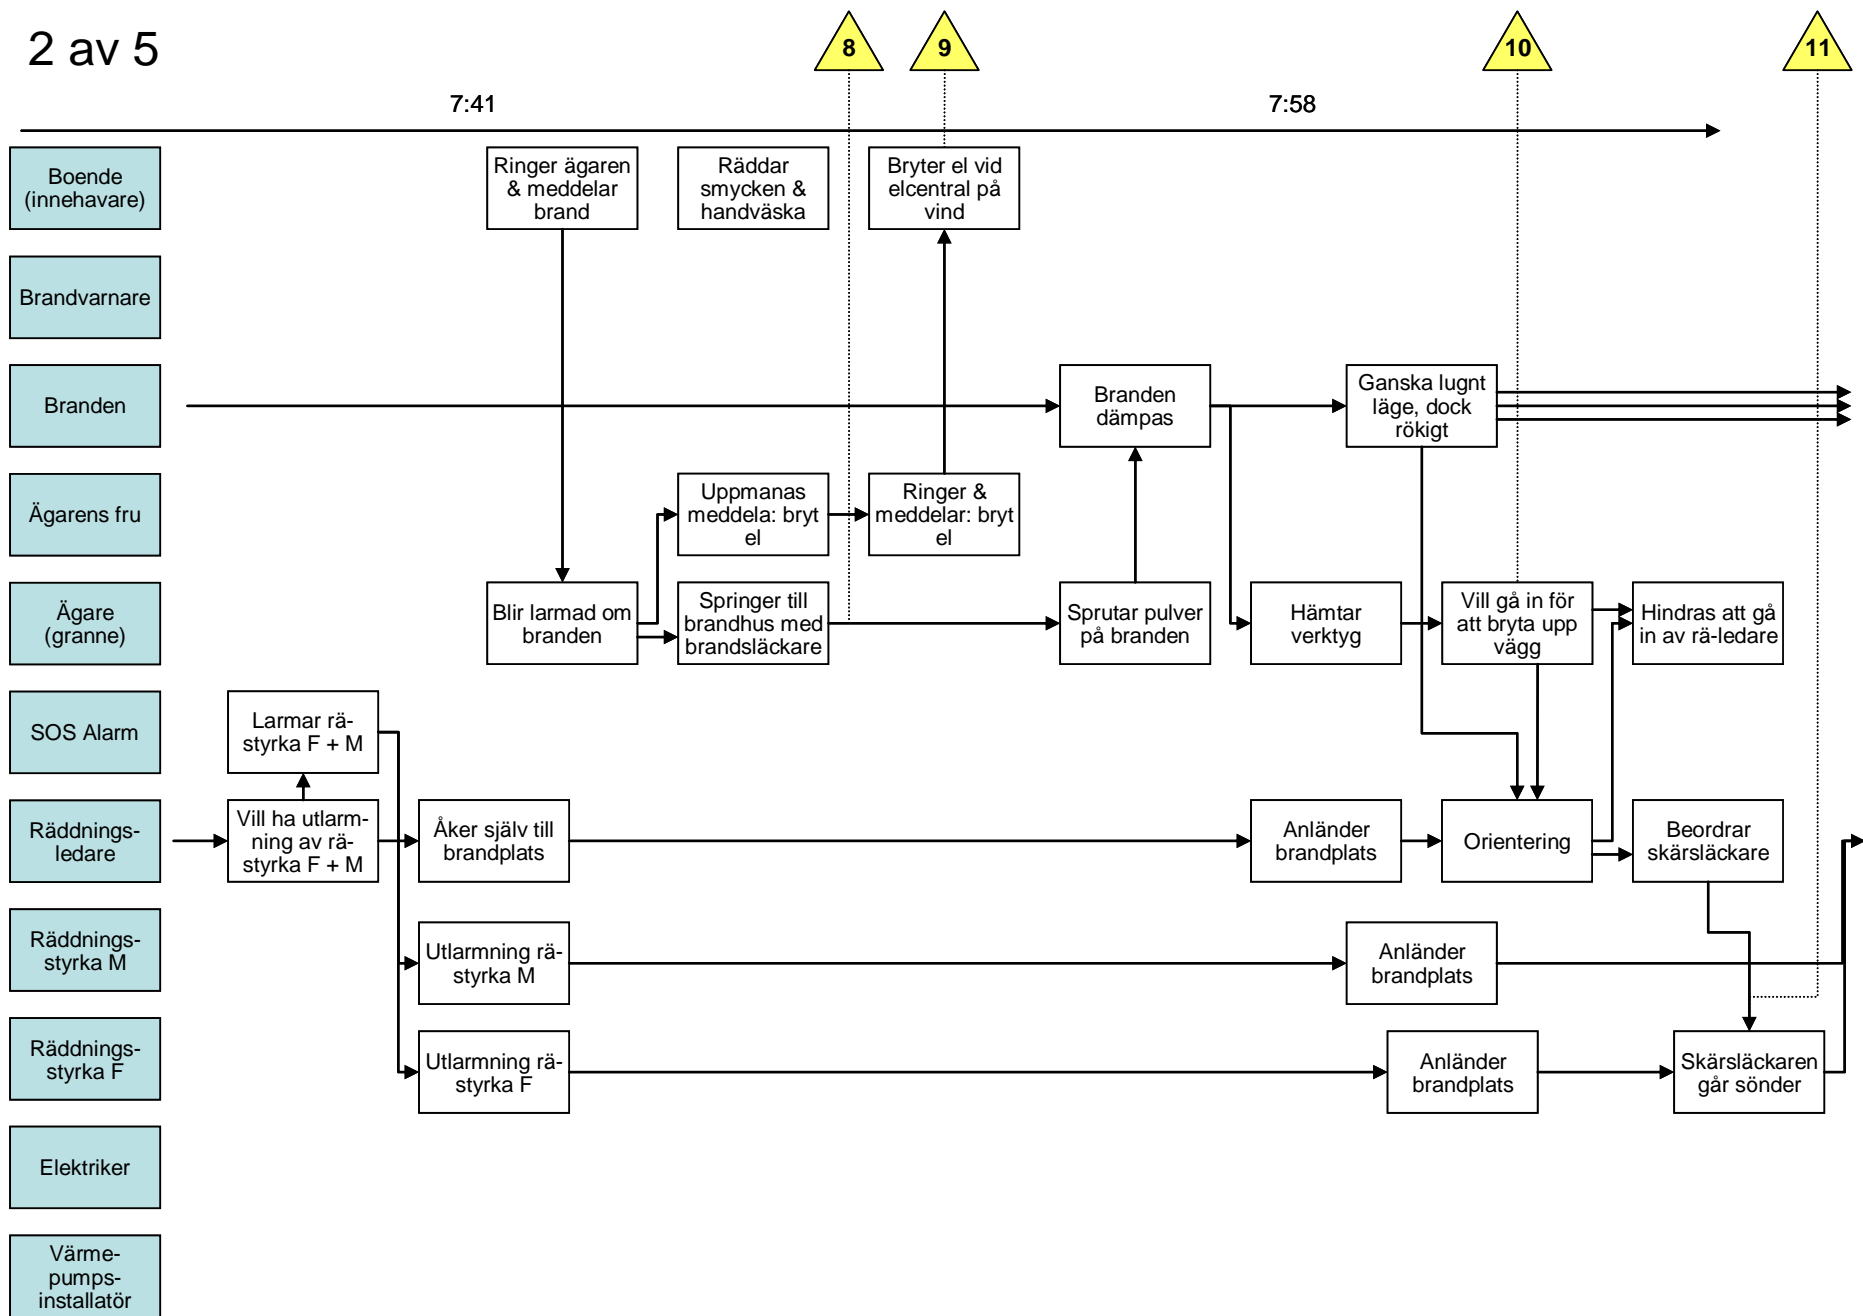
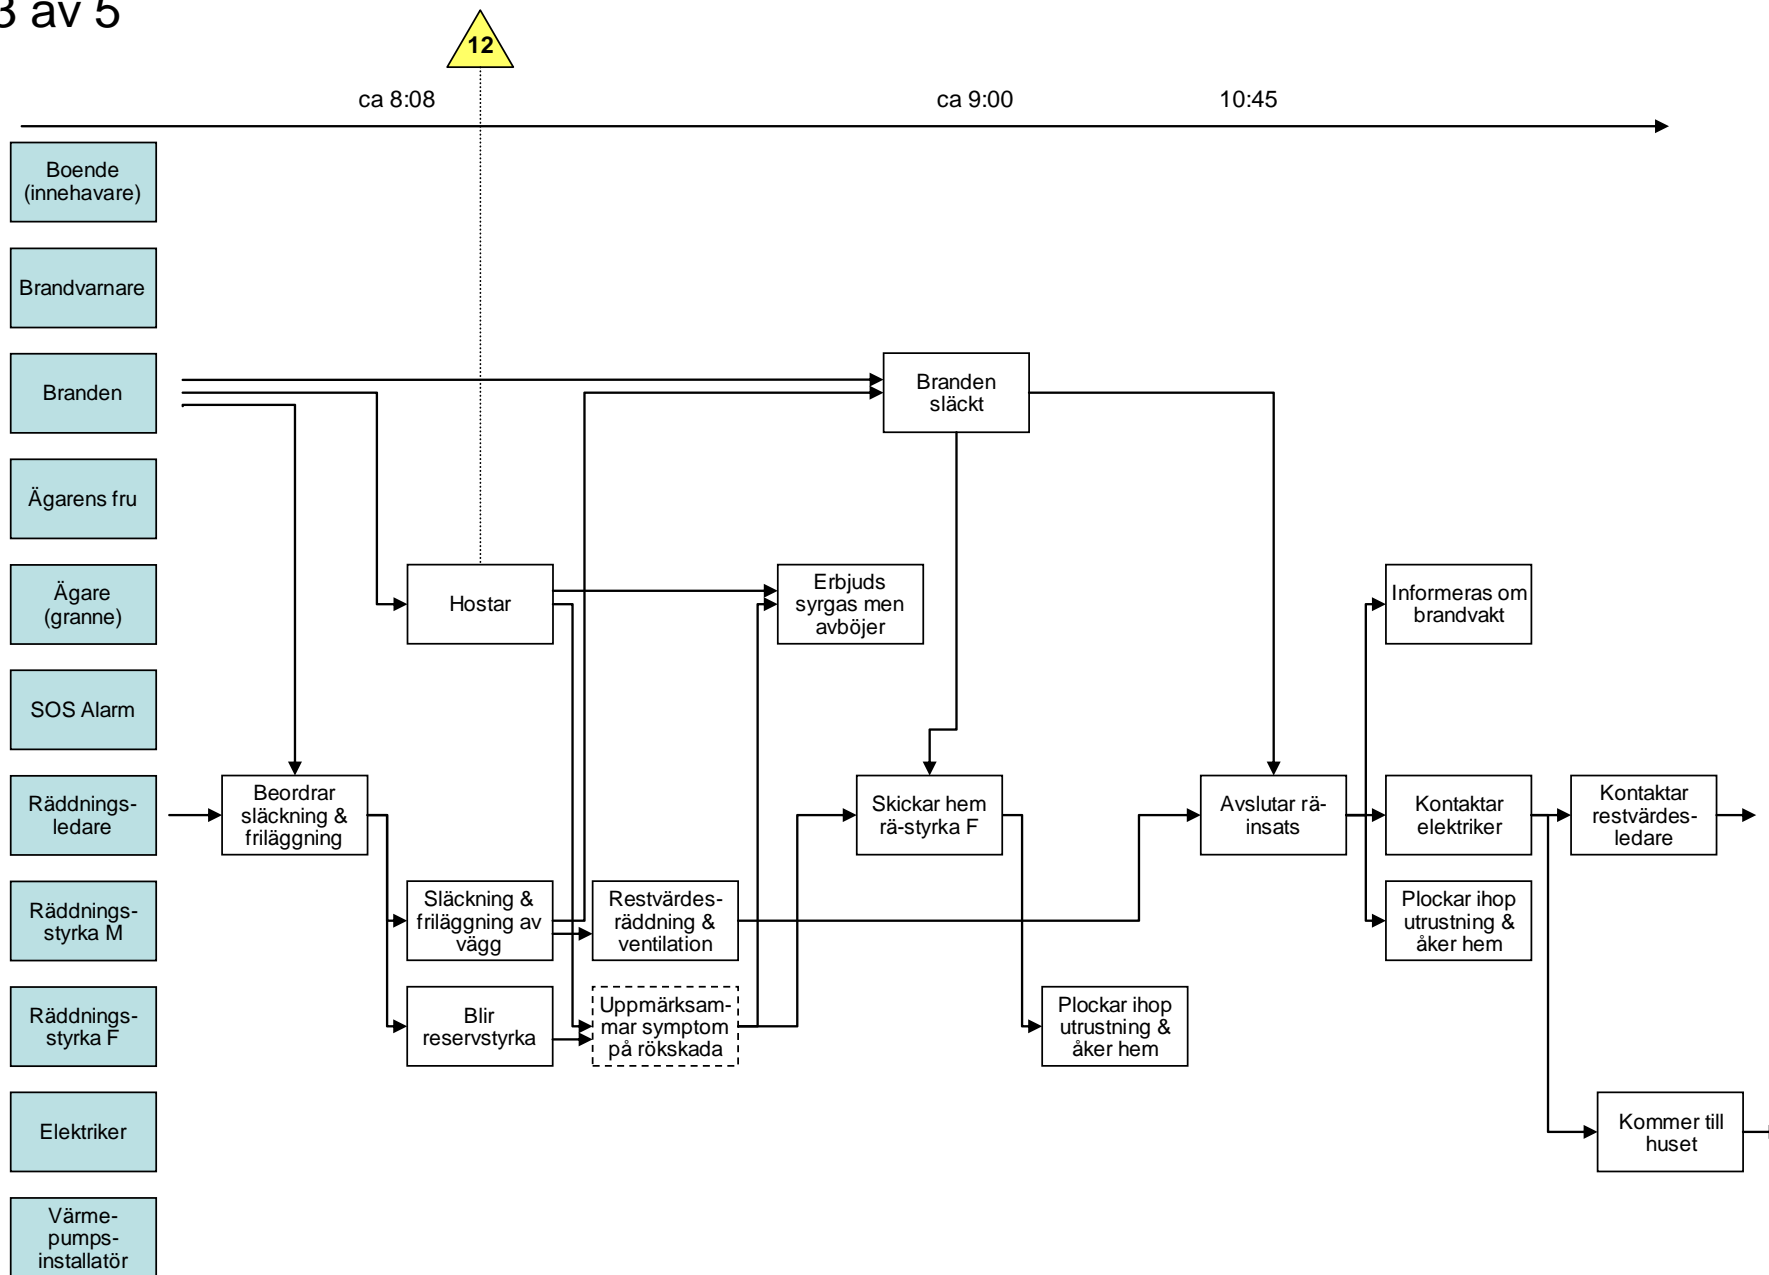
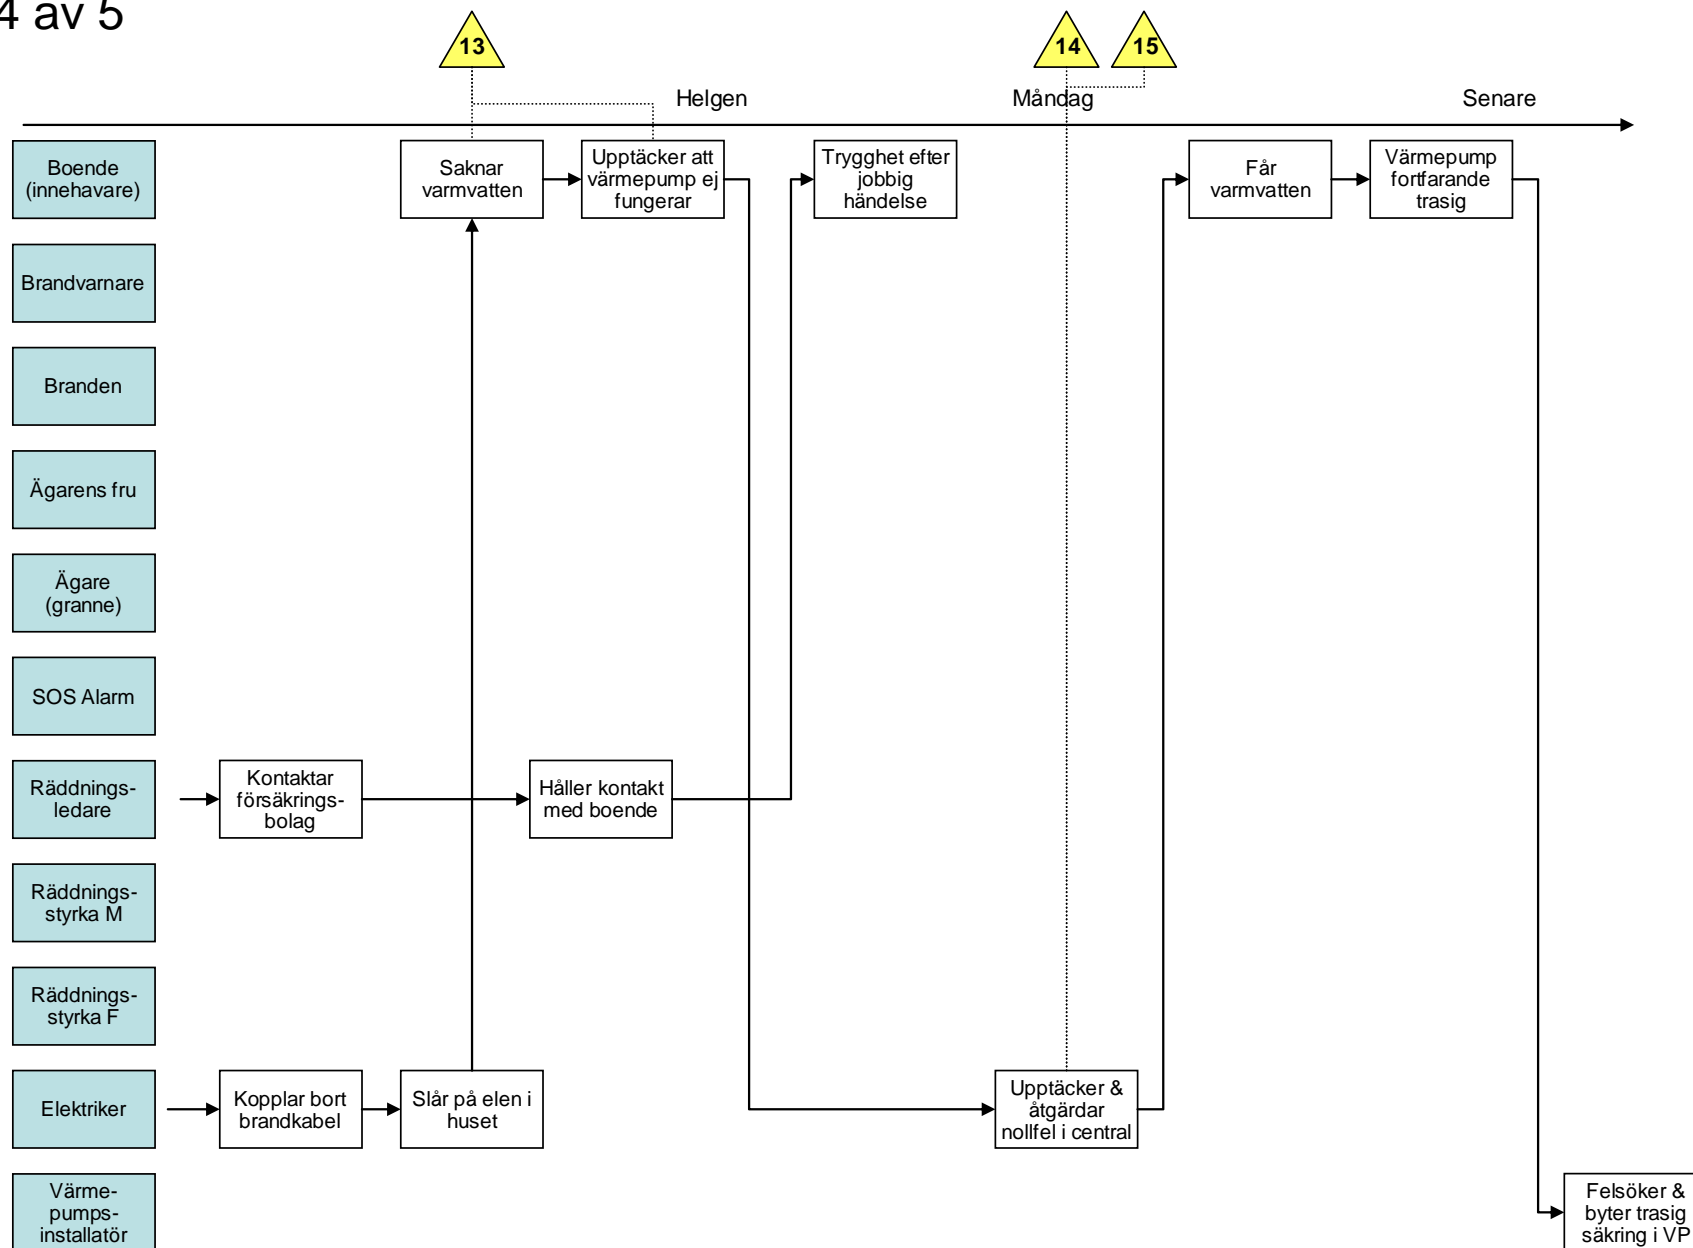
Säkerhetsproblem har markerats med gul triangel och numrerats.

1. Elfel leder till brand i vägg
2. Missbedömer lukten – tror det är målarfärg
3. Ej optimal placering av brandvarnare
4. Glödbranden sprider sig i vägg och trossbotten
5. Joniserande brandvarnare larmar sent på rök från pyrande brand
6. Svårt att lokalisera hus på landsbygden
7. Svårt att förklara vägbeskrivningen i yrvaket och chockat tillstånd
8. Innehavaren saknar brandsläckare
9. Måste upp till ett vindförråd för att bryta strömmen – stor risk för personskada då branden var på bottenvåningen
10. Risk för personskada att gå in i rökfyllt rum utan andningsskydd
11. Pumpen till skärsläckaren går sönder
12. Kan ha fått i sig brandrök
13. Kvarstående elfel i huset
14. Allvarligt elfel (nollfel) upptäcks i elcentral
15. Fördjupad undersökning av elsystemet utförs ej

1. Montera brandvarnare i tak (allmän information om placering)
2. Överväg annan typ (optisk) av brandvarnare
3. Förfina rutinerna för att fastställa svårbestämd skadeplats
4. Bättre underhåll/kvalitet på släckutrustning (skärsläckare)
5. Utveckla rutiner vid upptäckt av nollfel i ett elsystem

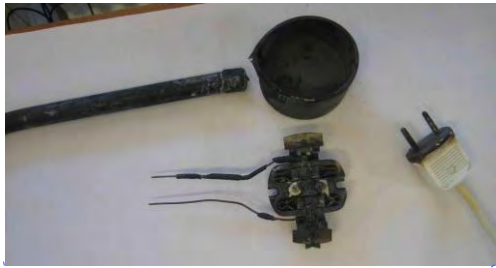
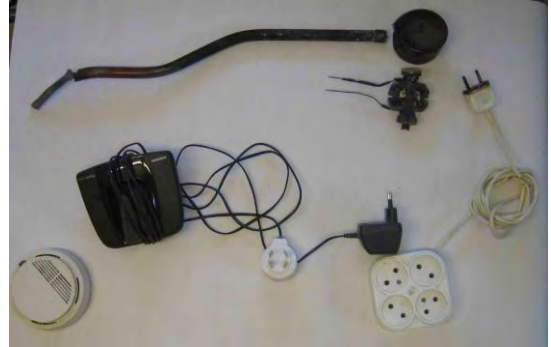
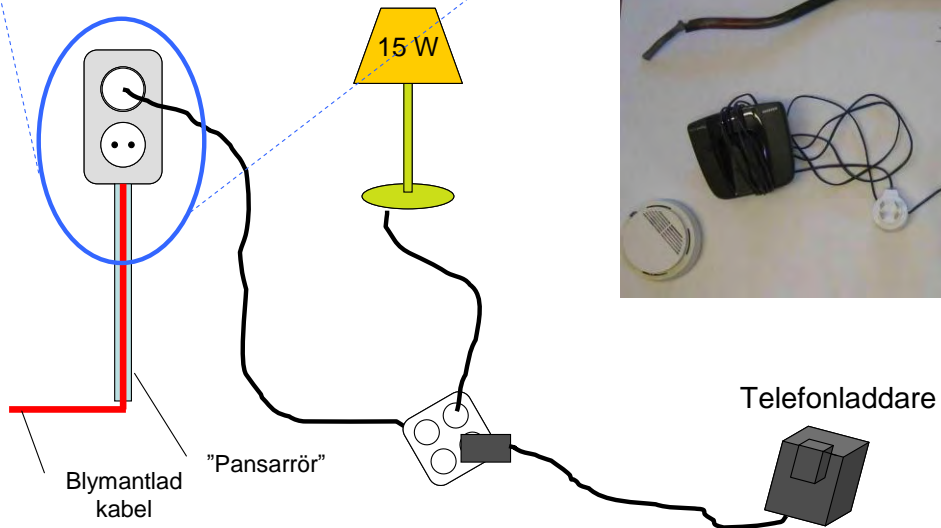
- Nollavbrott förekom i elsystemet efter branden.
- En intern säkring i värmepumpen hade löst ut efter branden.
- Vissa elledningar i villan har spröd isolering och saknar även delvis isolering.

- Kopparledarna i elledningarna är i flera fall väldigt styva.

Figur 6: Schematisk bild över inkopplade elapparater i vägguttaget. (Kabeln till sladdosan är avklippt i samband med undersökningen.)

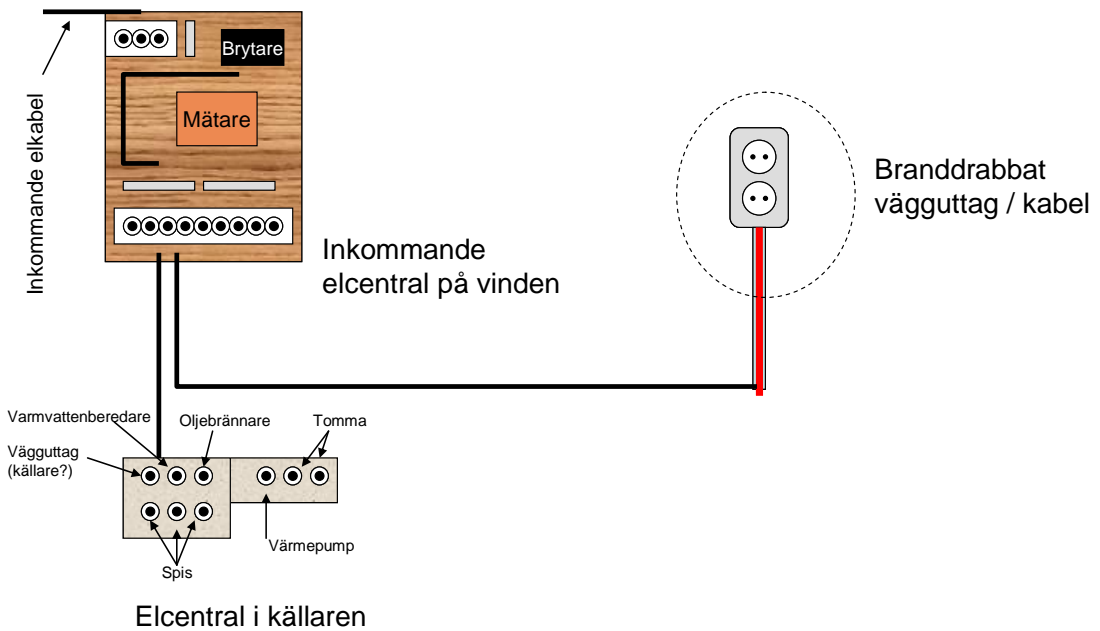
Figur 7: Det branddrabbade vägguttaget matades direkt från huvudcentralen.

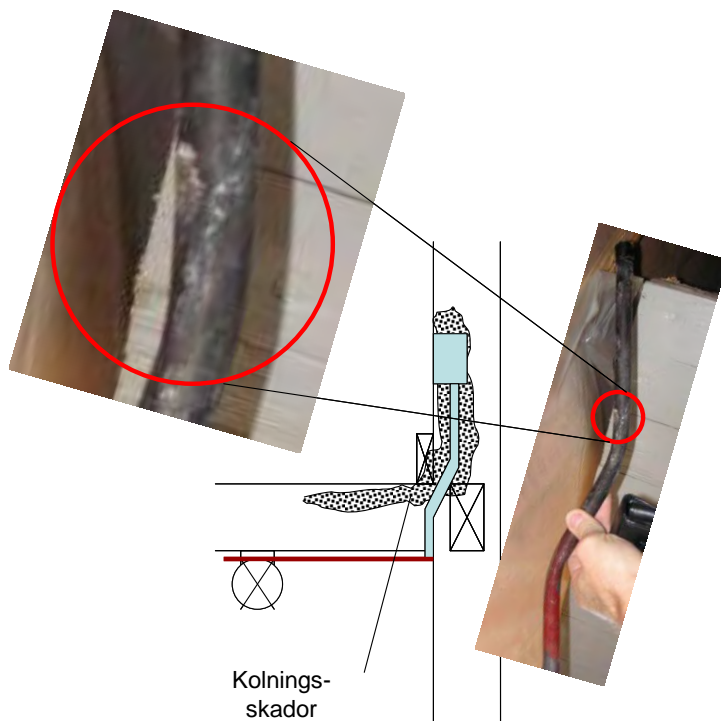
Skadan i pansarröret är i form av ett genomgående hål (cirka 2 mm) i rörets mantel samt skrapmärken på den yttre mantelytan (figur 8). Smuts och vissa tecken på målarfärg finns i skadan. Pansarröret har troligtvis varit rödmålat i hela sin längd. Eftersom området var värmeskadat är det svårt att få klarhet i hur länge skadan funnits där och hur den uppkommit. En hypotes är att skadan uppstått av en spik från golvsöckeln. Skadan förefaller att vara i höjd med där golvsöckeln suttit. Skadan kan även ha uppkommit i samband med släckningsarbetet eller under bygget av villan. Ytterligare en teori är att skadan är orsakad av ett materialfel vid tillverkningen. En mindre trolig teori är att hålet har uppstått till följd av isolationsfel i kabeln (överslag mellan kabel och rör). Det som talar emot detta är skrapmärkena på utsidan av röret samt avsaknaden av elektriska smältskador på ledarna i kabeln.

Figur 8: Bilden visar skadan på pansarröret. Skadan är i höjd med där golvsöckeln tidigare suttit. Det är oklart om skadan är gammal eller om den uppstått i samband med brandsläckningen (friläggningen av väggen).

Om det är en spik som har orsakat skadan kan den ha funnits där mycket länge och först i samband med till exempel överspänning (orsakad av nollavbrott) ha medfört överledning och brand i kabeln.
